# **UNIVERSIDAD PERUANA UNIÓN**

**Escuela Profesional de Ingeniería Civil**

**Diagnóstico del estado de condición y serviciabilidad del tramo I  
de la carretera dv. Caracara- Lampa- Cabanilla- Cabanillas  
mediante el estudio de regularidad superficial**

# TESIS

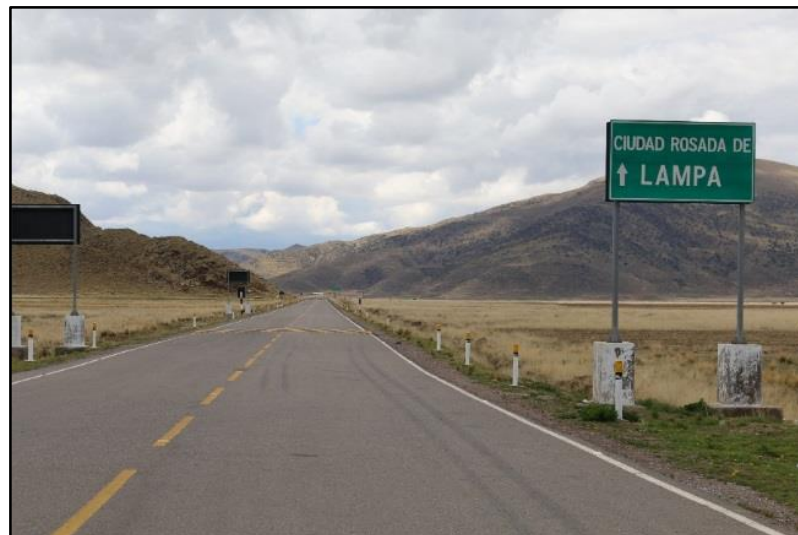
En la figura 12 se manifiesta una referencia visual de la condición de la carretera en el periodo de elaboración de ensayos que fue en los meses de octubre y noviembre del 2018.

*Figura 12.* Referencia de la Sección I de trazo plana o llano, km 0+000 - km 8+000. (Elaboración propia)

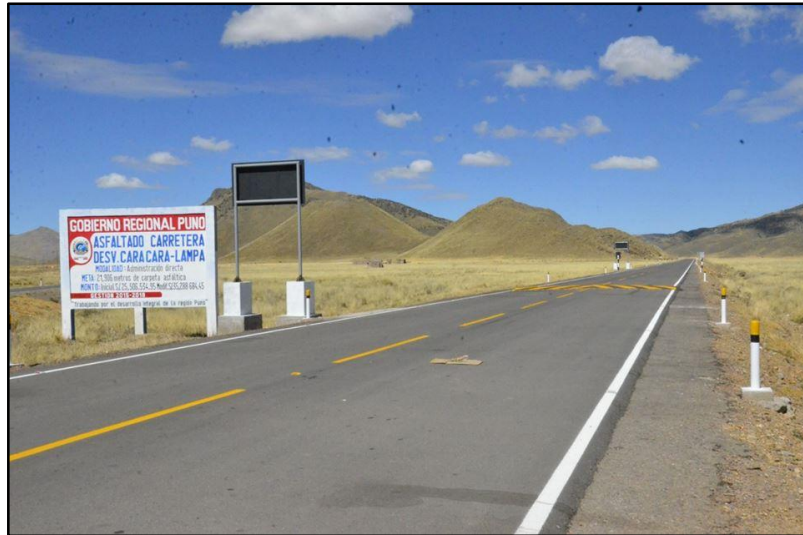
En la siguiente imagen se muestra el estado en la que se encontraba la vía en el año 2015.

*Figura 17.* Estado de la vía en su inicio de servicio, periodo 2014-2015, progresiva 0+000. (Gobierno Regional de Puno, 2015).

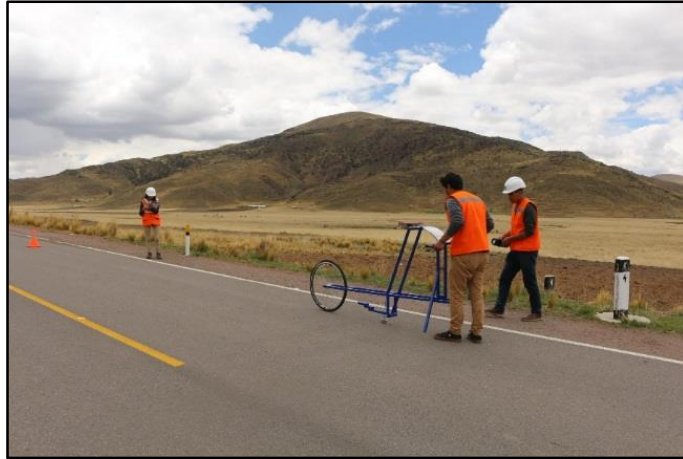
La ejecución de los ensayos empezó el lunes 29 de octubre del 2018. Se seleccionó un trecho de aproximadamente 400 metros de longitud, sobre un determinado carril de la vía. Las mediciones se efectuaron siguiendo la huella exterior del tráfico. Cada lectura se realizó al cabo de una vuelta de la rueda, véase las figuras 18 y 19.

Figura 19. Ejecución del ensayo MERLIN en la carretera de estudio. (Elaboración propia).

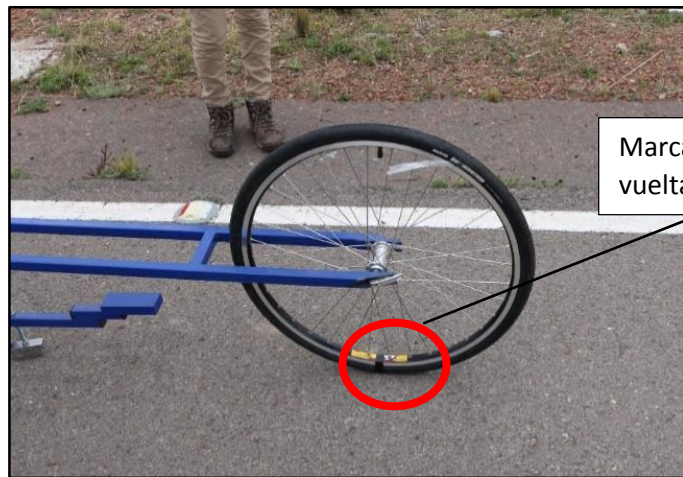
Figura 20. Determinación de "una vuelta" con el equipo MERLIN. (Elaboración propia).

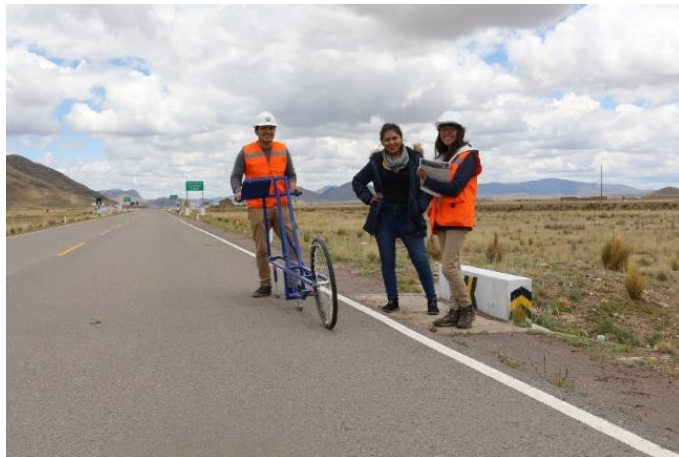
***Ilustración 1: Progresiva 0+000 inicio del primer ensayo con el rugosímetro MERLIN***

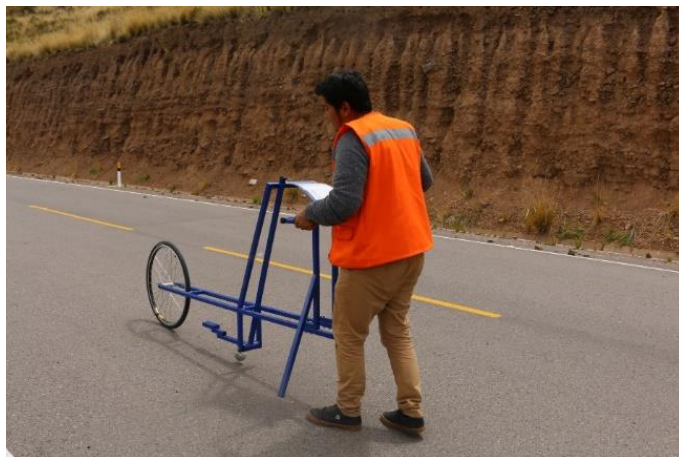
***Ilustración 3: Carril izquierdo realizando el ensayo con el rugosímetro MERLIN***

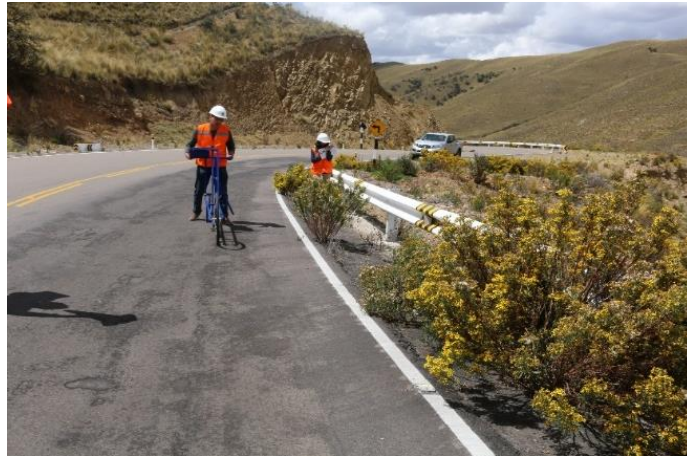
***Ilustración 4: observación de exudación***
